# ETAT DES PROTECTEURS D'ARBRE DE TRANSMISSION A CARDANS

## Enquête 2000-2001

# ÉTAT DES PROTECTEURS DE TRANSMISSIONS À CARDANS

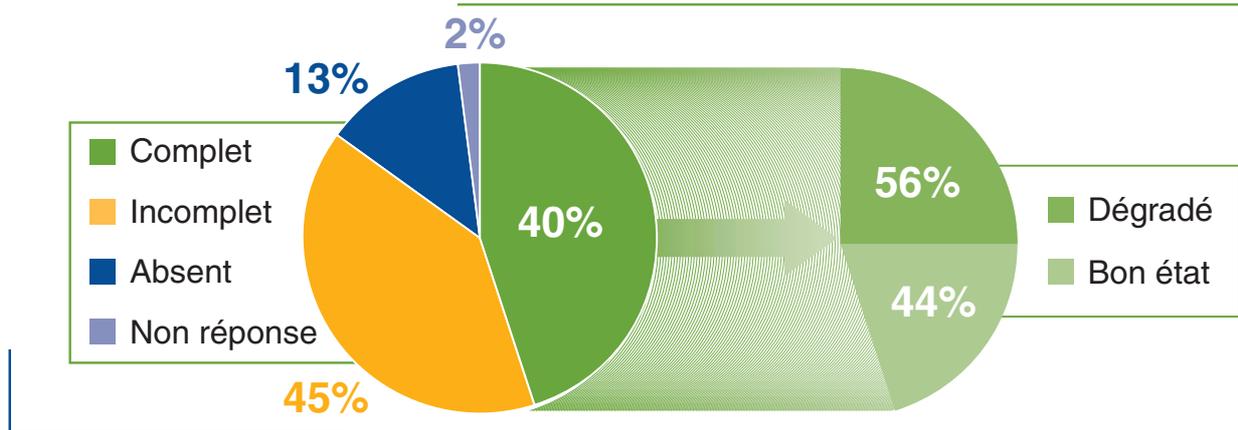
## CONSTAT GLOBAL

On observe que les protecteurs sont complets sur **40 %** des transmissions examinées c'est-à-dire qu'ils comportent tubes, bols et chaînette(s). Ces protecteurs sont en bon état dans **44 %** des cas soit un taux global de **17,5 %** de protecteurs complets et en bon état.

Parmi les **45 %** de protecteurs incomplets, **25 %** possèdent des tubes et des bols en bon état.

Enfin, **13 %** des arbres de transmissions sont sans aucune protection.

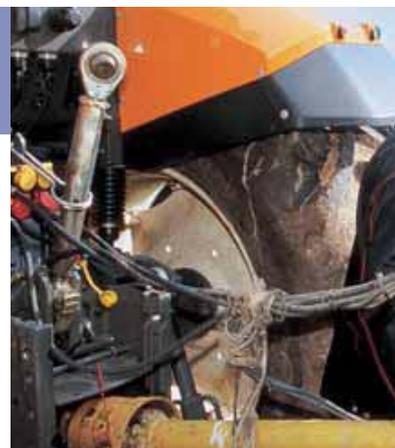
L'usure est la principale raison invoquée par les utilisateurs pour expliquer la disparition ou la dégradation de leur protecteur (36 % des cas). Ceci est très marqué pour ce qui est de la dégradation du tube du côté du tracteur. Il s'agit en effet d'une zone qui est particulièrement soumise aux contacts et aux frottements au cours du travail.

Une des causes mises en évidence pour expliquer cette usure relativement rapide réside dans l'absence de graissage du protecteur. En effet, une majorité des utilisateurs a avoué ne pas savoir qu'un protecteur d'arbre de transmission à cardans se graisse.

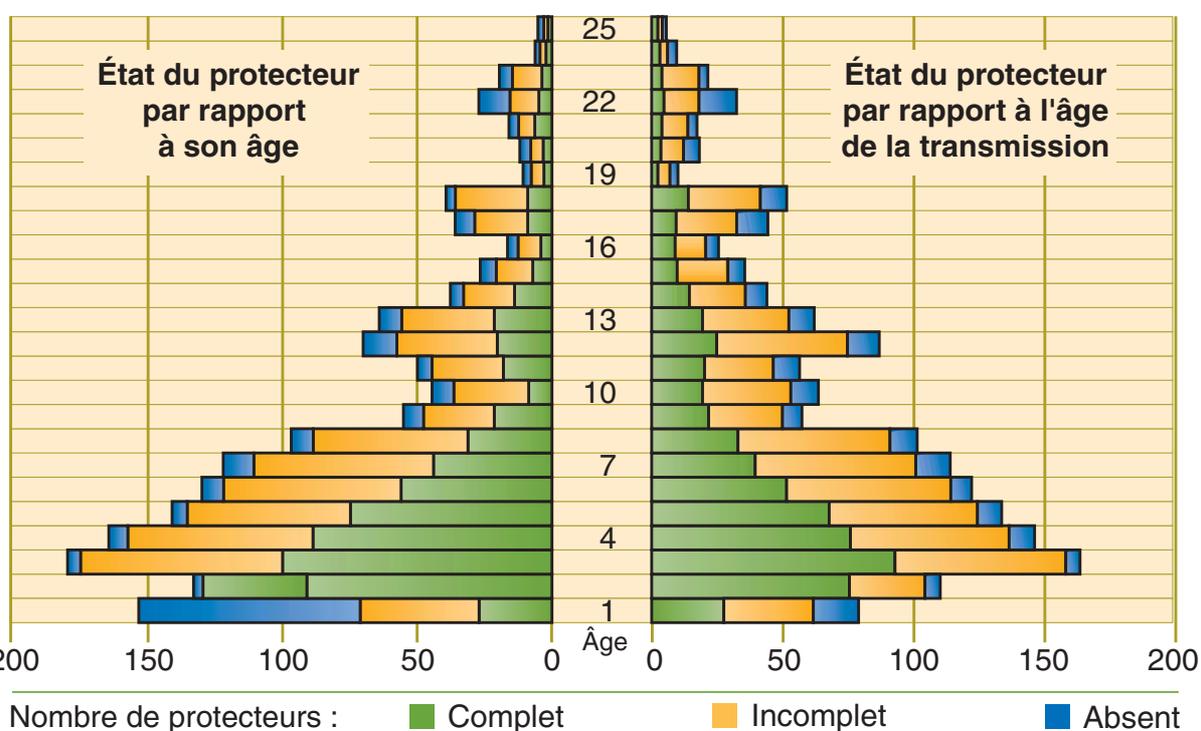
*Pyramide des âges et intégrité des protecteurs*

Concernant leur vitesse de dégradation, l'étude montre que **53 %** des protecteurs complets ont entre 1 et 4 ans et que **51 %** des protecteurs incomplets ont entre 2 et 7 ans. En outre, l'étude de leur âge permet de constater qu'il existe un certain renouvellement conformément à ce qui doit se pratiquer pour toute pièce d'usure.

Même si ces chiffres semblent retranscrire un certain manque de fiabilité des protecteurs dans le temps, on est loin de l'affirmation fréquente d'une dégradation dès les premières heures d'utilisation. En effet **plus d'un tiers** des protecteurs sont encore complets au bout de 3 ans. L'âge moyen des protecteurs complets et en bon état est de **3,3 ans**.

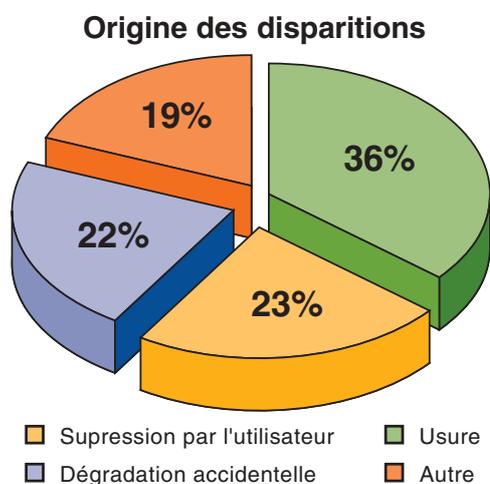
L'enquête a montré qu'une part importante des protecteurs (**23 %**) était supprimée à l'initiative de leur utilisateur. Les bols et les chaînettes

"anti-rotation" sont les parties du protecteur qui sont le plus souvent supprimées.

Les contraintes d'utilisation liées à la présence du protecteur sont à l'origine de nombre de suppressions ou de modifications. Ainsi, les problèmes d'accès au verrou de blocage, la difficulté de graissage des croisillons et une inadaptation par rapport aux matériels (angle tracteur-machine, contact avec un élément du tracteur ou de la machine) entraînent bien souvent la suppression des bols de protection par l'utilisateur.
