L'escalier standard, fonctionnel et sécurisé

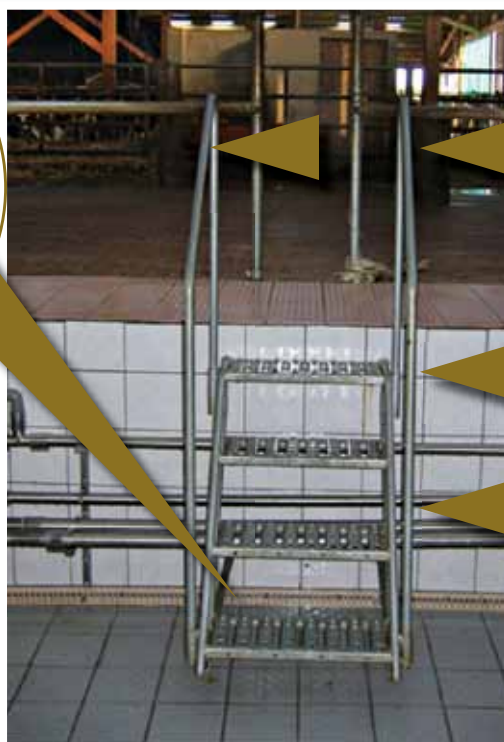
1 à 2 main-courantes solidement fixées à 90 cm de hauteur par rapport à la marche

Marche antidérapante

Fixations solides au quai

En pratique, les dimensions recommandées des marches sont :

- ⊙ une hauteur de 18 à 20 cm
- ⊙ une profondeur de 23 à 25 cm
- ⊙ une largeur de 50 cm

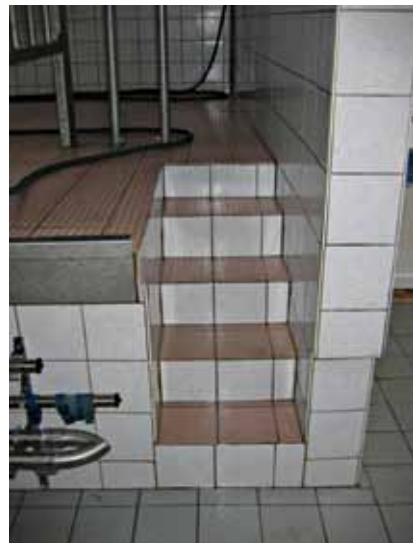
L'escalier intégré, gain de place et sécurité dans les fosses de traite de plain-pied

Ce type d'escalier permet un gain de place substantiel dans la fosse de traite et évite toute gêne à la circulation.

Progressif peu abrupte, il assure la sécurité de l'éleveur lors de sa circulation.

Il est généralement installé juste à l'entrée de la salle de traite.

La largeur des marches, pour un accès au quai sans port de charge doit être de 60 cm.

Si la circulation se fait avec port de seaux ou de bidons la largeur doit être au moins de 80 cm.

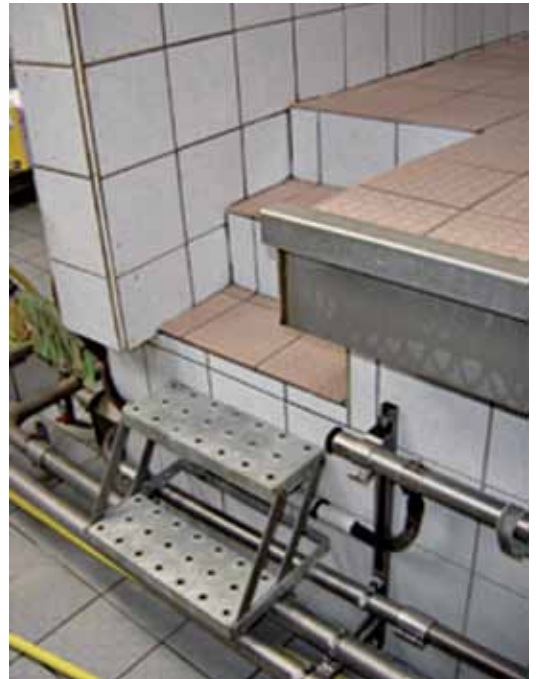
L'escalier mixte est un escalier intégré dans le quai, pour une partie seulement de sa structure.

Il permet de tenir compte des gênes physiques se trouvant en salle de traite (passage des tuyaux de collecte, réseau d'eau...). L'intérêt est un faible encombrement dans la fosse de traite.

Il arrive que seule la marche haute de l'escalier soit incorporée au quai. Ceci évite notamment une avancée trop importante de l'escalier dans la fosse de traite.

Veillez à la stabilité de l'escalier métallique par de bonnes fixations en haut et en bas.

Un tel escalier cumule trois revêtements successifs différents sur une distance rapprochée. Cette différence de revêtement induit un risque de glissade et donc de chute plus important. Solutions : faire des marches de hauteur identique. Soigner le revêtement anti-dérapant de la marche intégrée dans la maçonnerie.

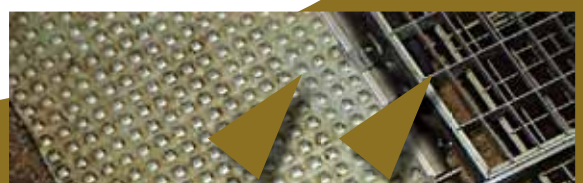
- ⊙ toutes les surfaces pleines et lisses ou dépourvues d'aspérités suffisantes
- ⊙ les juxtaposition de revêtements différents
- ⊙ il s'agit également d'éviter toute juxtaposition de revêtements différents, leur résistance au glissement est très différente. Une telle juxtaposition peut aboutir à une chute parfois grave.

Juxtaposition de revêtements différents
