# ETAT DES PROTECTEURS D'ARBRE DE TRANSMISSION A CARDANS

## Enquête 2000-2001

# ÉTAT DES PROTECTEURS DE TRANSMISSIONS À CARDANS

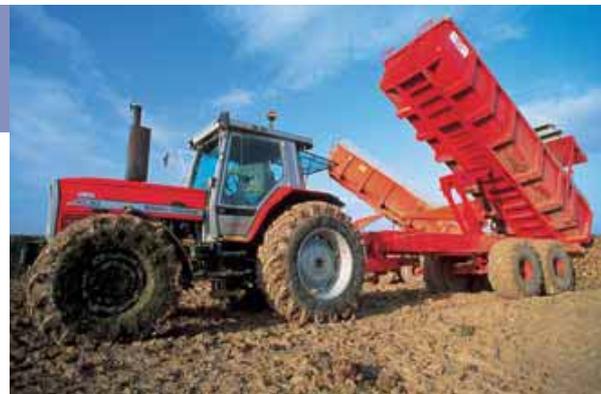
### DÉGRADATION ACCIDENTELLE

Il s'agit d'un événement soudain et imprévu ayant généralement pour origine une action de l'utilisateur.

L'enquête a montré que ce type d'accident est à l'origine de la disparition d'une part importante des protecteurs (environ **22 %**). Même si l'usure reste la raison principale de la dégradation des bols et des tubes, les chaînettes "anti-rotation" sont beaucoup plus sensibles aux ruptures brutales.

Les configurations de dégradations accidentelles les plus rencontrées sont notamment :

- le contact avec une partie du tracteur ou plus rarement de la machine au cours d'une manœuvre,
- les chocs au cours du travail.

On a pu observer que l'occurrence de ces accidents était plus importante lors de l'utilisation de machines "semi-portées".

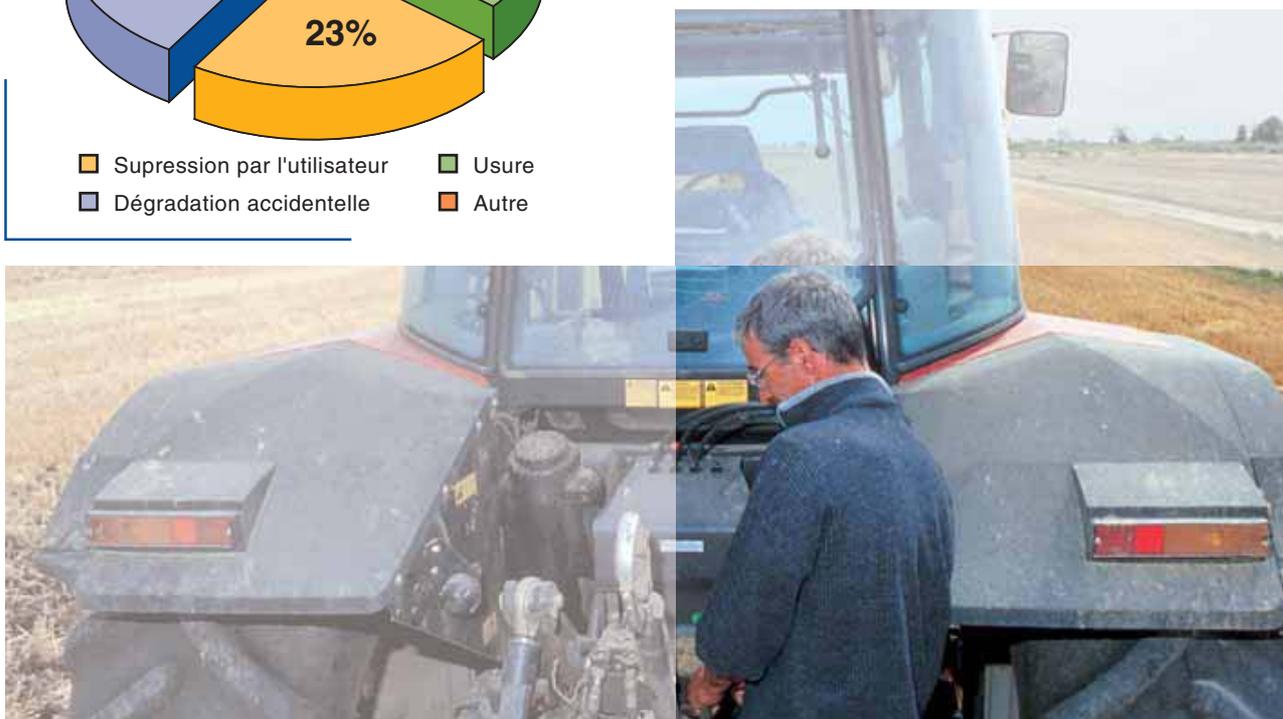
Les contraintes d'utilisation liées à la présence du protecteur sont à l'origine de nombre de suppressions ou de modifications. Ainsi, les problèmes d'accès au verrou de blocage, la difficulté de graissage des croisillons et une inadaptation par rapport aux matériels (angle tracteur-machine, contact avec un élément du tracteur ou de la machine) entraînent bien souvent la suppression des bols de protection par l'utilisateur.
