### **INTERVENTION SUR TOITURE:**

## TOITURES DE BÂTIMENTS AGRICOLES

# Attention aux "fibro" qui se dégradent ...

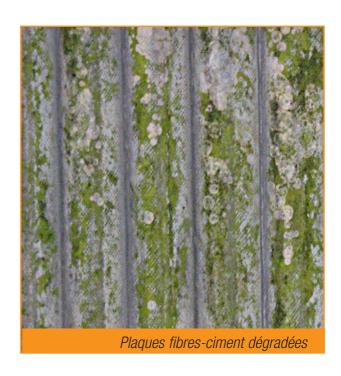
- l'apparition de fissures ou de fractures se produisant généralement le long des ondes ayant reçu une fixation, parfois également des fissures plus discrètes perpendiculairement au sens d'écoulement de la pluie,
- le développement de moisissures sous formes de tâches de couleurs variées (noirâtres, verdâtres, rougeâtres...) sur les plaques, des traces permanentes d'humidité en sous-face, ceci bien que la ventilation de votre bâtiment soit correctement réalisée.
